劣化レベル レーダーチャート図

【 1年点検に基づく劣化状況 】

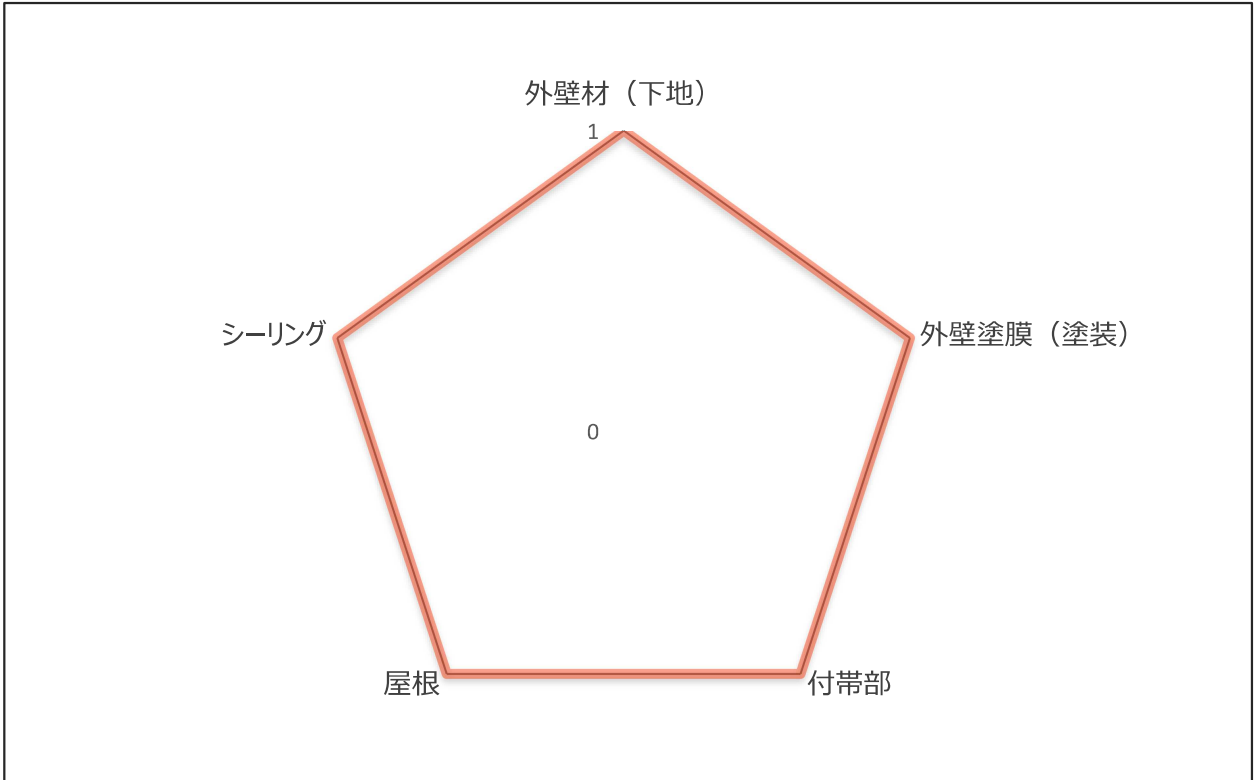
外壁材（下地）	外壁塗膜（塗装）	付帯部	屋根	シーリング
劣化レベル	1	1	1	1	1

3	劣化があります	全体の塗り替えや打ち直し等が必要です。
2	劣化が部分的にあります	部分的に塗り替え又は補修が必要です
1	劣化はありません	経過観察 ※経年劣化は日々進行します

外壁材（下地）	工事後1年が経過致しましたが、施工及び塗料による不具合はありませんでした。補修致しました北側サイディングの浮き、コーキングも問題ありません。
外壁塗膜（塗装）	工事後1年が経過致しましたが、施工及び塗料による不具合はありませんでした。著しい汚れなども確認されませんでした。
付帯部	工事後1年が経過致しましたが、施工及び塗料による不具合はありませんでした。
屋根	初回の調査訪問時同様に今回も瓦の浮きや割れ等の異常は確認されませんでした。
シーリング	工事後1年が経過致しましたが、施工及びシーリング材による不具合は確認されませんでした。
